BEINTZA – LABAIEN

ONDARE ARKITEKTONIKO KATALOGOA

CATALOGO PATRIMONIO ARQUITECTONICO

NORMATIVA PARA PROTECCION DEL PATRIMONIO ARQUITECTONICO (DCP)

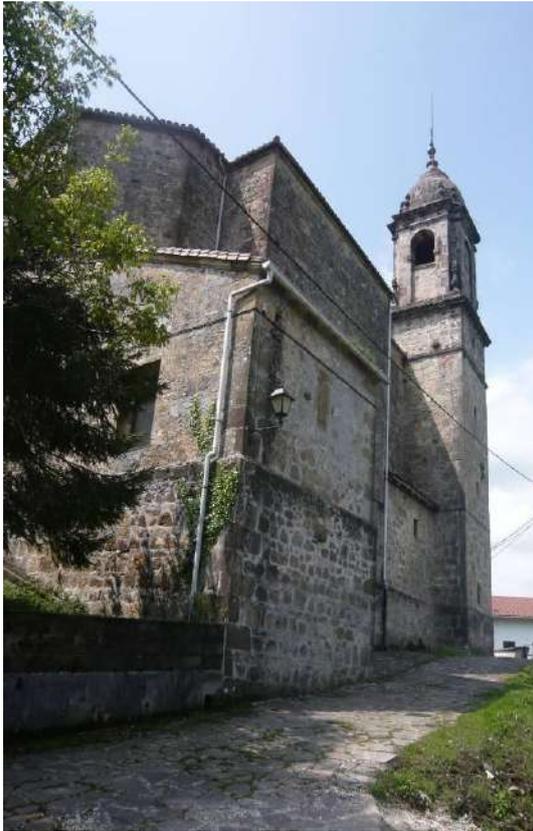
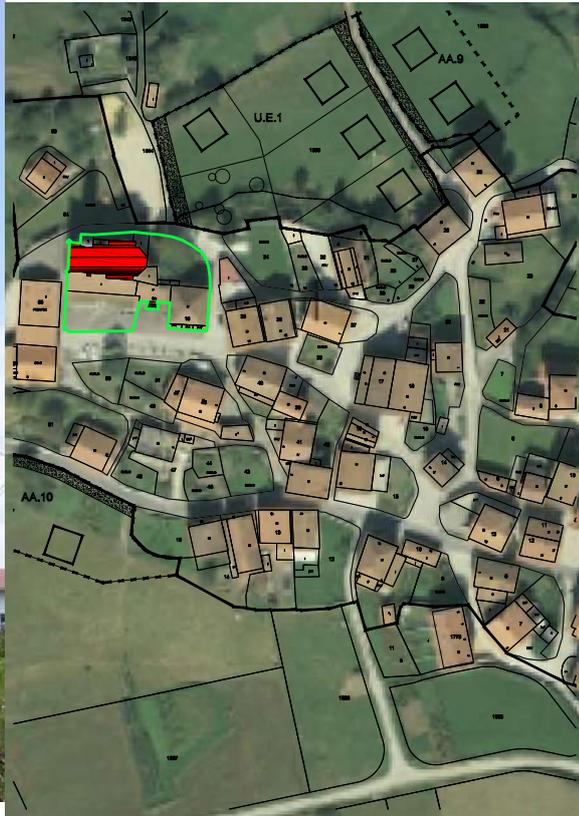
FICHA Nº 1

1. IDENTIFICACIÓN. NOMBRE IGLESIA DE SAN PEDRO DIRECCIÓN UDALETXEKO KARRIKA 16 CATASTRO POL.2, PARCELA 52 Nº REFERENCIA PRINCIPE DE VIANA.- 6628		4. ELEMENTOS DE INTERÉS INTERÉS GENERAL. ESCUDO, PÓRTICO, LÁPIDA, MÉNSULAS, PORTADA.

2. CARACTERÍSTICAS USO. DOTACIONAL CALIDAD. BUENA ESTADO CONSERVACIÓN. BUENA SUPERFICIE PARCELA 1.625 M2 SUPERFICIE CONSTRUIDA 584 M2		5. ELEMENTOS DISCORDANTES 6. REGIMEN DE PROTECCIÓN GRADO I. CONSERVACIÓN INTEGRAL. LOS PROYECTOS DE REFORMA DEBERÁN SOMETERSE A INFORME DE LA INSTITUCIÓN PRÍNCIPE DE VIANA PREVIO A LA CONCESIÓN DE LICENCIA DE OBRAS.

3. DESCRIPCIÓN GENERAL CONSTRUCCIÓN DEL SIGLO XVII DE ESTILO TARDOGÓTICO. ARCO DE MEDIO PUNTO, SILLARES, CAMPANARIO, CONTRAFUERTES, CORO COPULINES. LAUDAS SEPULCRALES REAPROVECHADAS COMO PELDAÑOS DE LA ESCALERA DE ACCESO AL ATRIO.		7. ACTUACIONES RECOMENDADAS MANTENIMIENTO. LIMPIEZA DE FACHADAS Y ELIMINACION DE CABLEADOS

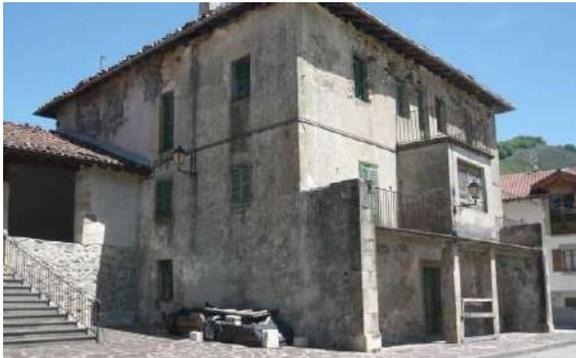
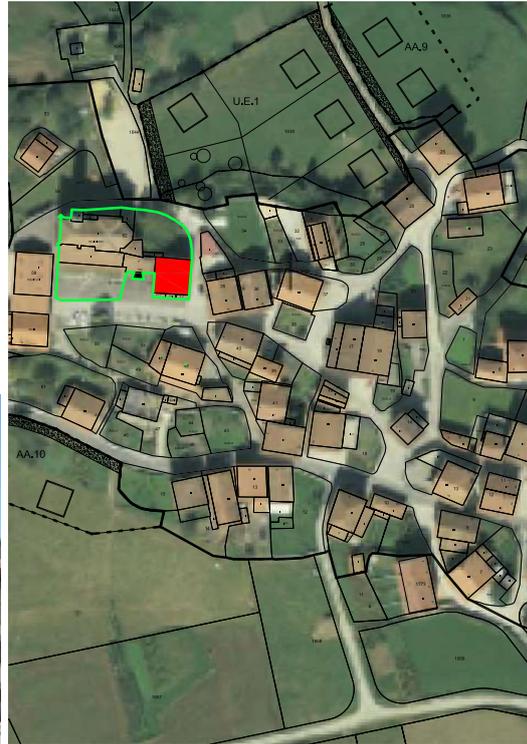
FICHA Nº 2

<p>1. IDENTIFICACIÓN.</p> <p>NOMBRE CASA PARROQUIAL</p> <p>DIRECCIÓN UDALETXEKO KARRIKA 16</p> <p>CATASTRO POL.2, PARCELA 52</p> <p>Nº REFERENCIA PRINCIPE DE VIANA .- 6629</p>	<p>4. ELEMENTOS DE INTERÉS</p> <p>INTERÉS GENERAL.</p>
<p>2. CARACTERÍSTICAS</p> <p>USO. DOTACIONAL</p> <p>CALIDAD. BUENA</p> <p>ESTADO CONSERVACIÓN. MALA</p> <p>SUPERFICIE PARCELA 1.625 M2</p> <p>SUPERFICIE CONSTRUIDA 589,02 M2</p>	<p>5. ELEMENTOS DISCORDANTES</p> <p>ESTADO DEL EDIFICIO.</p>
<p>3. DESCRIPCIÓN GENERAL</p> <p>CONSTRUCCIÓN AISLADA A CUATRO AGUAS, FORJADOS INCLINADOS, CADENA DE SILLARES, CADENAS DE ESQUINA, CONTRAFUERTES, DINTEL, RECERCADO SILLARES EN HUECOS. RECERCADO SILLAR.</p> <p>SE REALIZÓ REFORMA IMPORTANTE EN LOS AÑOS 50.</p>	<p>6. REGIMEN DE PROTECCIÓN</p> <p>GRADO II</p> <p>CONSERVACIÓN DE ELEMENTOS DE INTERÉS.</p> <p>LOS PROYECTOS DE REFORMA DEBERÁN SOMETERSE A INFORME DE LA INSTITUCIÓN PRÍNCIPE DE VIANA PREVIO A LA CONCESIÓN DE LICENCIA DE OBRAS.</p> <p>7. ACTUACIONES RECOMENDADAS</p> <p>REHABILITACIÓN INTENSA.</p> <p>ARREGLO CUBIERTAS, FACHADAS Y CARPINTERIAS.</p> <p>ELIMINACION DE CABLEADOS.</p>

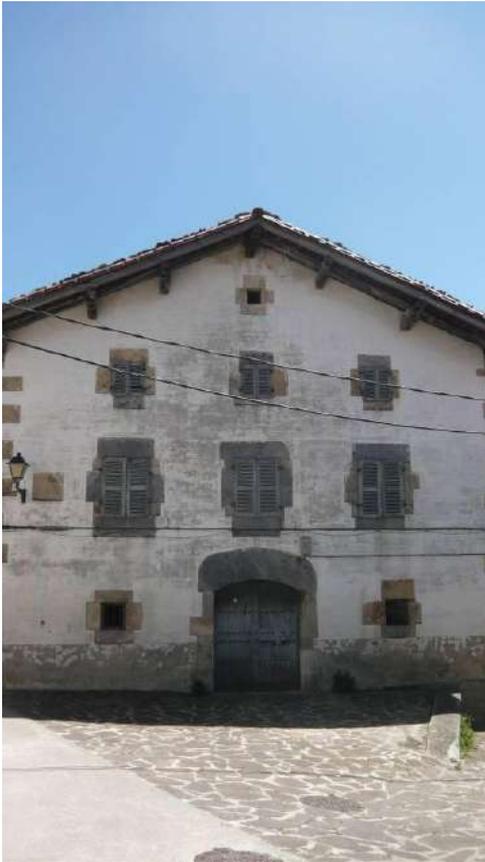
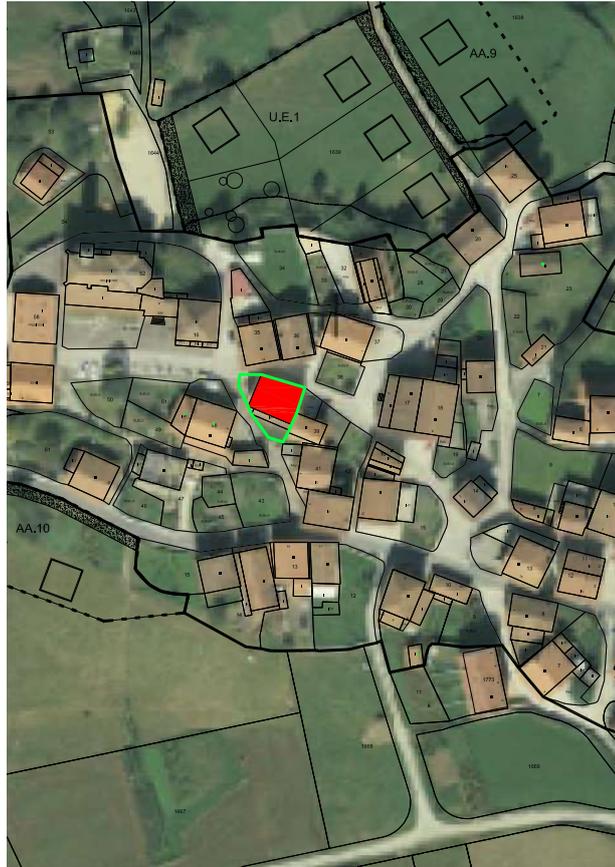
FICHA Nº 3

<p>1. IDENTIFICACIÓN.</p> <p>NOMBRE CASA</p> <p>DIRECCIÓN ELIZA BIDEA 6</p> <p>CATASTRO POL.2, PARCELA 40</p> <p>Nº REFERENCIA PRINCIPE DE VIANA. - 6630</p>	<p>4. ELEMENTOS DE INTERÉS</p> <p>VOLUMEN Y COMPOSICIÓN DEL EDIFICIO.</p>
<p>2. CARACTERÍSTICAS</p> <p>USO. RESIDENCIAL</p> <p>CALIDAD. BUENA</p> <p>ESTADO CONSERVACIÓN. REGULAR</p> <p>SUPERFICIE PARCELA 312,58 M2</p> <p>SUPERFICIE CONSTRUIDA 602,13 M2</p>	<p>5. ELEMENTOS DISCORDANTES</p> <p>PORTADA ADINTELADA EN LA FACHADA SUPERIOR, TAPIADA PARCIALMENTE COMO VENTANA.</p>
<p>3. DESCRIPCIÓN GENERAL</p> <p>CASA ADOSADA A DOS AGUAS CON ALERO, ARCO REBAJADO, CADENA DE SILLARES Y EN ESQUINA, DINTEL, PORTADA LATERAL, PUERTA, RECERCADO DE HUECOS, SOLANA, VENTANAS. MAMPOSTERÍA ENLUCIDA, SILLERÍA.</p>	<p>6. REGIMEN DE PROTECCIÓN</p> <p>GRADO II</p> <p>CONSERVACIÓN DE ELEMENTOS DE INTERÉS.</p> <p>LOS PROYECTOS DE REFORMA DEBERÁN SOMETERSE A INFORME DE LA INSTITUCIÓN PRÍNCIPE DE VIANA PREVIO A LA CONCESIÓN DE LICENCIA DE OBRAS.</p> <p>7. ACTUACIONES RECOMENDADAS</p> <p>OBRAS DE REHABILITACIÓN Y MANTENIMIENTO.</p> <p>ARREGLO FACHADAS. ELIMINACION ELEMENTOS DISCORDANTES.</p>

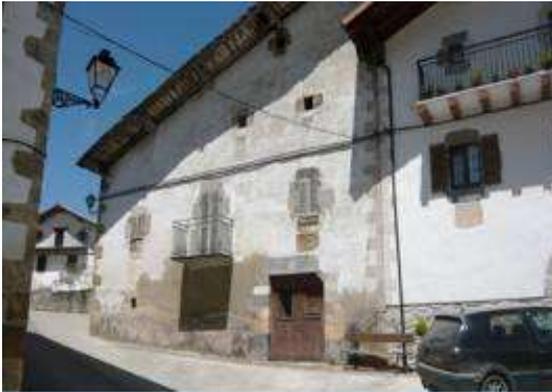
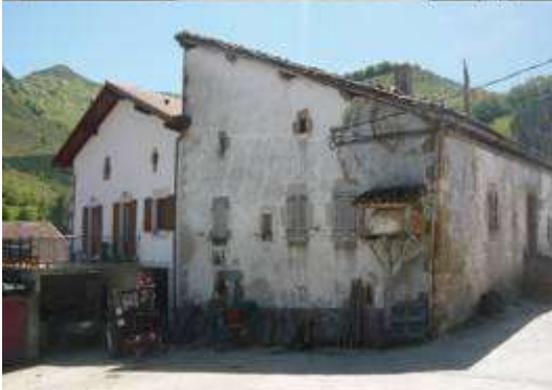
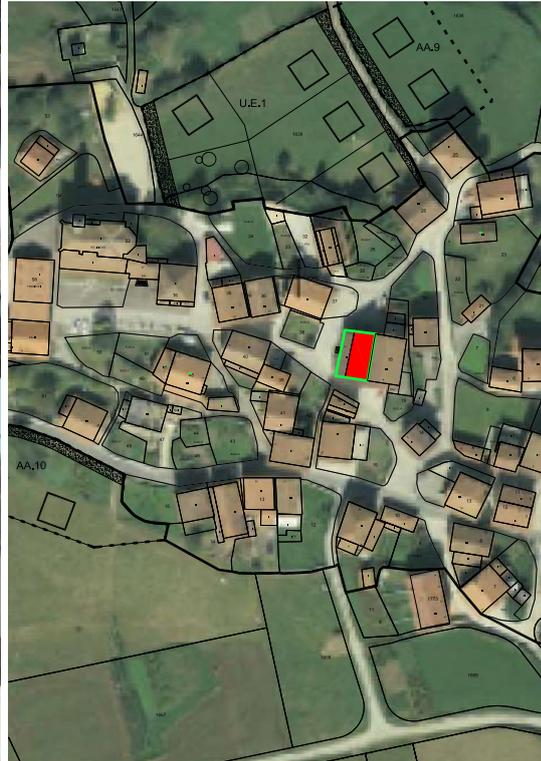
FICHA Nº 4

<p>1. IDENTIFICACIÓN.</p> <p>NOMBRE CASA</p> <p>DIRECCIÓN UDALETXEKO KARRIKA 8</p> <p>CATASTRO POLIGONO 2. PARCELA 17</p> <p>Nº REFERENCIA PRINCIPE DE VIANA .- 6631</p>	<p>4. ELEMENTOS DE INTERÉS</p> <p>VOLUMEN.</p>
<p>2. CARACTERÍSTICAS</p> <p>USO. RESIDENCIAL</p> <p>CALIDAD. BUENA</p> <p>ESTADO CONSERVACIÓN. REGULAR</p> <p>SUPERFICIE PARCELA 213,08 M2</p> <p>SUPERFICIE CONSTRUIDA 574,50 M2</p>	<p>5. ELEMENTOS DISCORDANTES</p> <p>TENDIDO ELÉCTRICO EN FACHADA PRINCIPAL Y TRASERA.</p>
<p>3. DESCRIPCIÓN GENERAL</p> <p>CASA ADOSADA BAJA + 2, A UN AGUA, GRAN ALERO, CADENA DE SILLARES Y EN ESQUINA, DINTEL, HORNO, PORTADA, RECERCADO DE HUECOS, RECERCADO SILLAR, SAETERA, VENTANAS.</p> <p>CONSTRUCCIÓN EN MAMPOSTERÍA ENLUCIDA Y SILLERÍA.</p>	<p>6. REGIMEN DE PROTECCIÓN</p> <p>GRADO III</p> <p>RENOVACIÓN.</p> <p>7. ACTUACIONES RECOMENDADAS</p> <p>ARREGLO FACHADAS Y CUBIERTAS. ELIMINACION CABLEADO EN FACHADAS. REPARACION CUBIERTAS. CONSERVACION Y REPARACION ELEMENTO SALIENTE (FRESQUERA)</p>

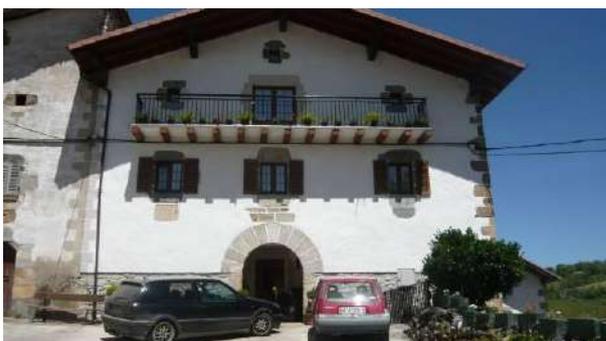
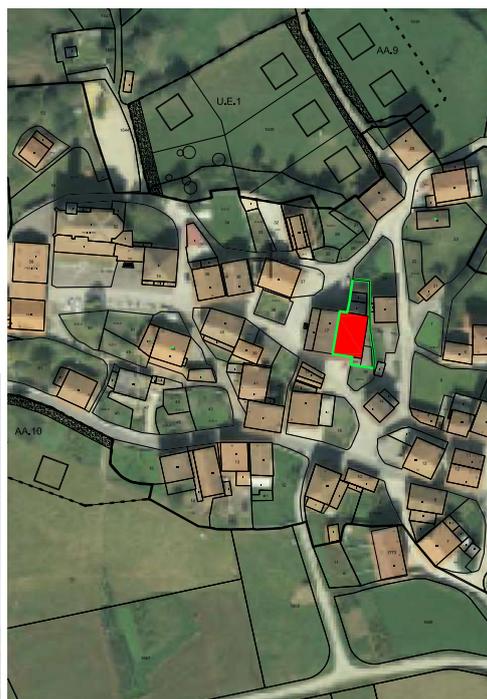
FICHA Nº 5

<p>1. IDENTIFICACIÓN.</p> <p>NOMBRE CASA</p> <p>DIRECCIÓN UDALETXEKO KARRICA 6</p> <p>CATASTRO POLIGONO 2. PARCELA 18</p> <p>Nº REFERENCIA PRINCIPE DE VIANA.- 6632</p>	<p>4. ELEMENTOS DE INTERÉS</p> <p>ALERO. ARCO DE MEDIO PUNTO. BALCÓN. SILLARES. RECERCADO DE HUECOS.</p>
<p>2. CARACTERÍSTICAS</p> <p>USO. RESIDENCIAL</p> <p>CALIDAD. BUENA</p> <p>ESTADO CONSERVACIÓN. BUENA</p> <p>SUPERFICIE PARCELA 420,37 M2</p> <p>SUPERFICIE CONSTRUIDA 721,93 M2</p>	<p>5. ELEMENTOS DISCORDANTES</p> <p>LA LOSA DE BALCÓN ES DE HORMIGÓN. ALTERACIÓN HUECOS EN FACHADA TRASERA.</p>
<p>3. DESCRIPCIÓN GENERAL</p> <p>CASA ADOSADA BAJA + 2, A DOS AGUAS, DE MAMPOSTERÍA ENLUCIDA Y SILLERÍA CON BALCÓN CORRIDO Y RECERCADO SILLAR.</p> <p>PRESENTA UNA REHABILITACIÓN RECIENTE.</p>	<p>6. REGIMEN DE PROTECCIÓN</p> <p>GRADO III</p> <p>RENOVACIÓN.</p> <p>7. ACTUACIONES RECOMENDADAS</p> <p>OBRAS DE REHABILITACIÓN Y MANTENIMIENTO.</p> <p>ELIMINACION CABLEADO EN FACHADAS.</p>

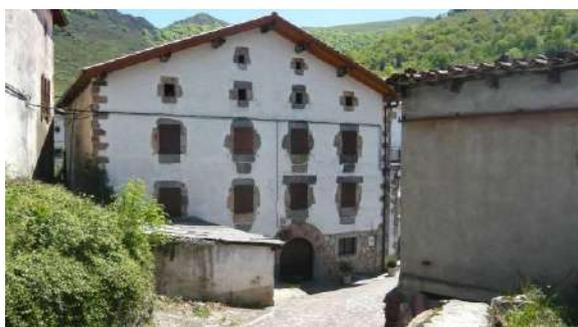
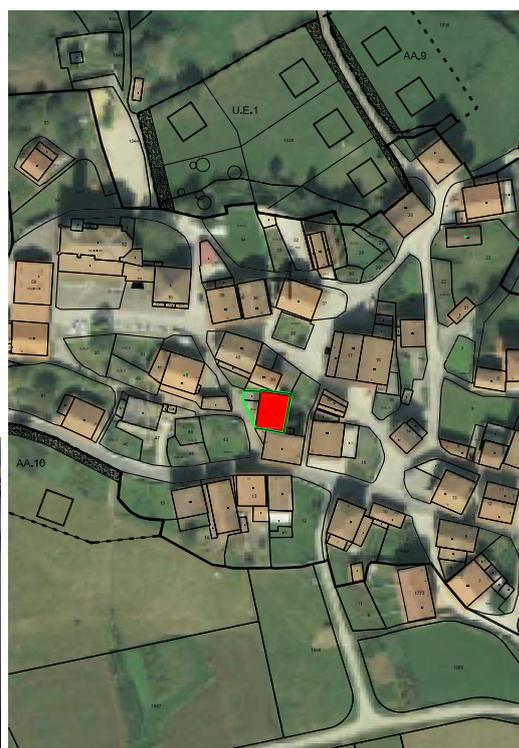
FICHA Nº 6

<p>1. IDENTIFICACIÓN.</p> <p>NOMBRE CASA</p> <p>DIRECCIÓN ELIZA BIDEA 4</p> <p>CATASTRO POL.2, PARCELA 41</p> <p>Nº REFERENCIA PRINCIPE DE VIANA.- 6633</p>	<p>4. ELEMENTOS DE INTERÉS</p> <p>ALERO, ARCO DE MEDIO PUNTO, PORTADA SILLARES DE ESQUINA Y RECERCADO DE HUECOS. VENTANAS.</p> <p>5. ELEMENTOS DISCORDANTES</p> <p>CUERPO AÑADIDO A LA FACHADA. VENTANA ABIERTA EN PLANTA BAJA.</p>
<p>2. CARACTERÍSTICAS</p> <p>USO. RESIDENCIAL</p> <p>CALIDAD. BUENA</p> <p>ESTADO CONSERVACIÓN. BUENA</p> <p>SUPERFICIE PARCELA 234.64 M2</p> <p>SUPERFICIE CONSTRUIDA 704,88 M2</p>	<p>6. REGIMEN DE PROTECCIÓN</p> <p>GRADO II</p> <p>CONSERVACIÓN DE ELEMENTOS DE INTERES.</p> <p>LOS PROYECTOS DE REFORMA DEBERÁN SOMETERSE A INFORME DE LA INSTITUCIÓN PRÍNCIPE DE VIANA PREVIO A LA CONCESIÓN DE LICENCIA DE OBRAS.</p>
<p>3. DESCRIPCIÓN GENERAL</p> <p>CASA TRADICIONAL ADOSADA DE B + 3, A 2 AGUAS, GRAN VOLUMETRÍA Y CADENA DE SILLARES.</p>	<p>7. ACTUACIONES RECOMENDADAS</p> <p>OBRAS DE REHABILITACIÓN Y MANTENIMIENTO.</p> <p>ELIMINACION CABLEADO FACHADA.</p>

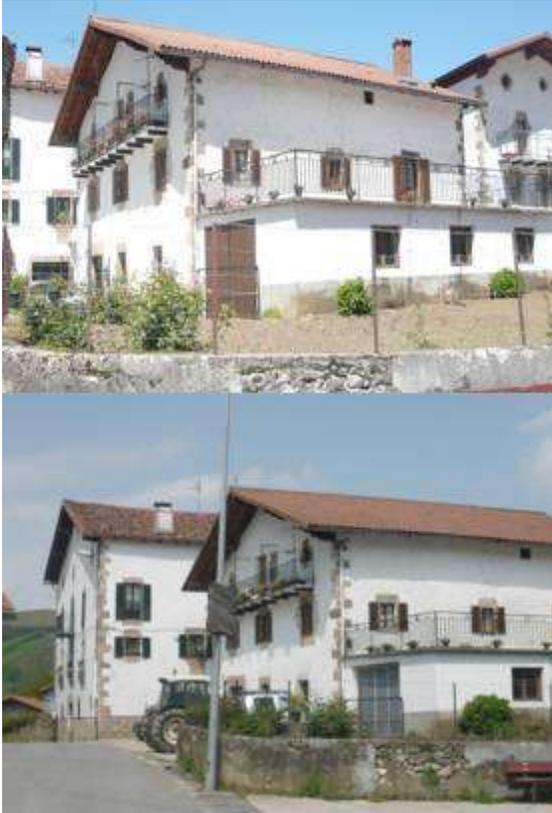
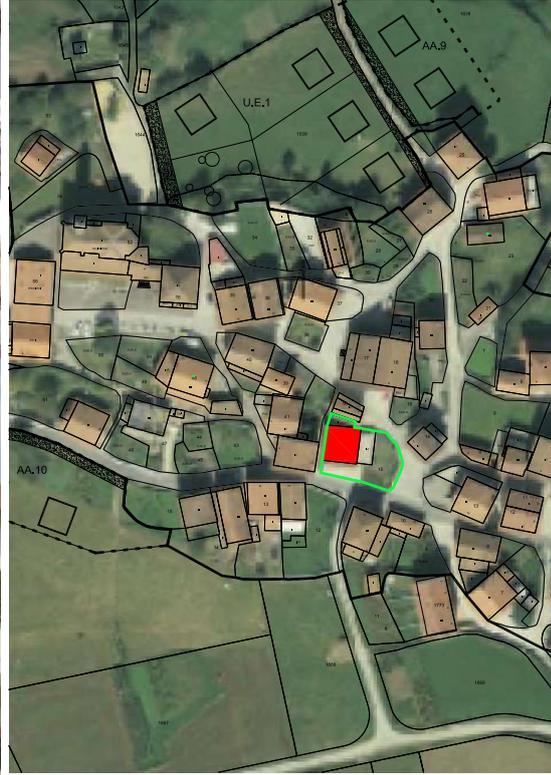
FICHA Nº 7

1. IDENTIFICACIÓN. NOMBRE CASA DIRECCIÓN KARRIKA NAGUSIA 18 CATASTRO POL.2, PARCELA 15 Nº REFERENCIA PRINCIPE DE VIANA.- 6634		4. ELEMENTOS DE INTERÉS ALERO, BALCÓN, DINTEL, ESCUDO, PORTADA, RECERCADO DE HUECOS, SILLARES.
2. CARACTERÍSTICAS USO. RESIDENCIAL CALIDAD. BUENA ESTADO CONSERVACIÓN. BUENA SUPERFICIE PARCELA 582,60 M2 SUPERFICIE CONSTRUIDA 587,63 M2		5. ELEMENTOS DISCORDANTES ADICIÓN DE TERRAZA LATERAL Y CUERPO ANEXO EN FACHADA POSTERIOR. VENTANAS P.B FACHADA PRINCIPAL. ENLOSADO HORMIGÓN BALCÓN.
		6. REGIMEN DE PROTECCIÓN GRADO III RENOVACIÓN.

CASA TRADICIONAL AISLADA A 2 AGUAS, DE B + 2
MAMPOSTERÍA ENLUCIDA Y SILLERÍA.

OBRAS DE REHABILITACIÓN Y MANTENIMIENTO.

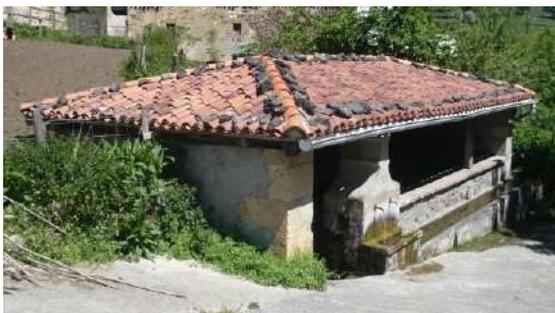
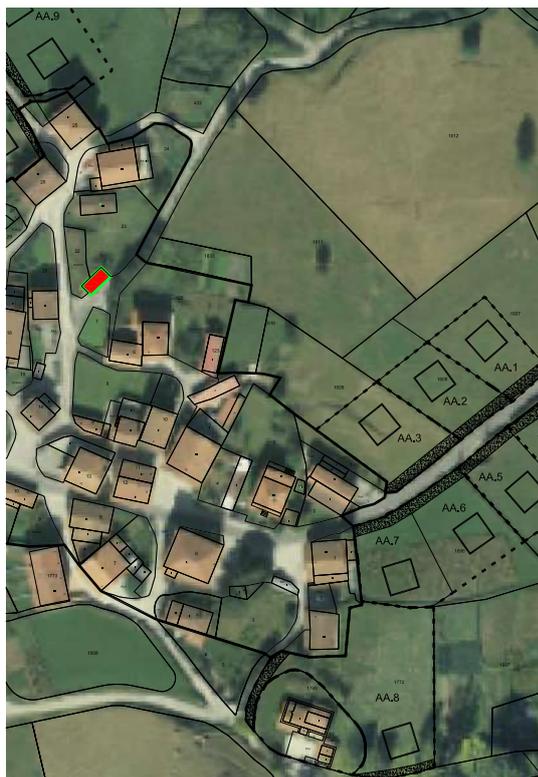
FICHA Nº 8

NOMBRE LAVADERO Y FUENTE
DIRECCIÓN ITURRI KARRIKA S/N
CATASTRO POL. 2, PARCELA 21
Nº REFERENCIA PRINCIPE DE VIANA.- 6635

ABREVADERO, CADENA DE SILLARES Y EN
ESQUINA, MOLDURAS, PILA DE LAVAR, VIGAS.

USO. EQUIPAMIENTO
CALIDAD. BUENA
ESTADO CONSERVACIÓN. BUENA
SUPERFICIE PARCELA 52,01 M2
SUPERFICIE CONSTRUIDA 52,01 M2

PUESTO DE LAVAR DE PIEDRA DE ESTILO ECLÉCTICO, POPULAR, A 4 AGUAS, DE MAMPOSTERÍA VISTA, ENLUCIDA Y SILLERÍA.

OBRAS DE REHABILITACIÓN Y MANTENIMIENTO.
LIMPIEZA VEGETACION PAREDES

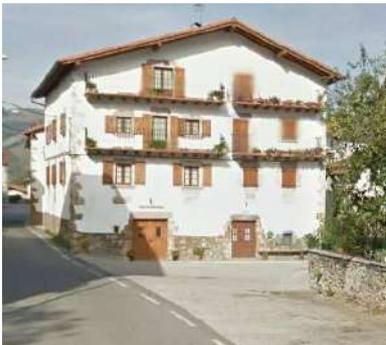
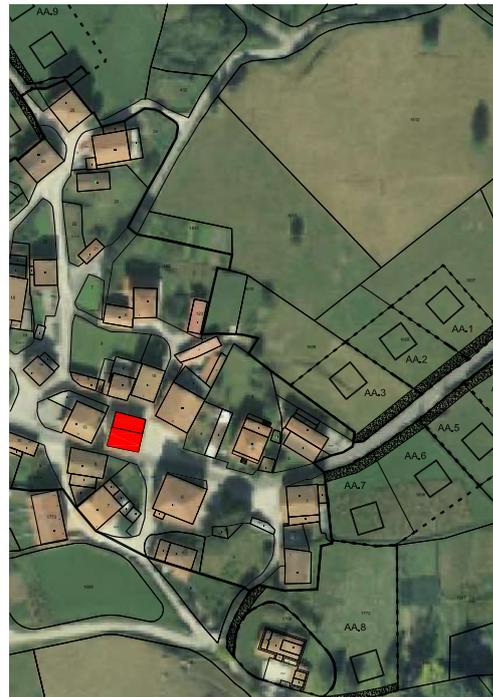
FICHA Nº 9

<p>1. IDENTIFICACIÓN.</p> <p>NOMBRE CASA MAIZENEA DIRECCIÓN KARRIKA NAGUSIA 12-14 CATASTRO POL.2, PARCELA 11-12 Nº REFERENCIA PRINCIPE DE VIANA.- 6636</p>	<p>4. ELEMENTOS DE INTERÉS</p> <p>BALCONES, CADENAS DE ESQUINA, DINTEL, PORTADA. REHABILITADO EN 2.007.</p>
<p>2. CARACTERÍSTICAS</p> <p>USO. CASA MAIZENEA CALIDAD. BUENA ESTADO CONSERVACIÓN. BUENA SUPERFICIE PARCELA 182,70M2 SUPERFICIE CONSTRUIDA 1.141M2</p>	<p>5. ELEMENTOS DISCORDANTES</p> <p>6. REGIMEN DE PROTECCIÓN</p> <p>GRADO II CONSERVACIÓN ELEMENTOS DE INTERÉS LOS PROYECTOS DE REFORMA DEBERÁN SOMETERSE A INFORME DE LA INSTITUCIÓN PRÍNCIPE DE VIANA PREVIO A LA CONCESIÓN DE LICENCIA DE OBRAS.</p>

LAS DOS PARCELAS FORMAN UNA UNICA UNIDAD CONSTRUCTIVA. CASA AISLADA CON BALCONES, CADENA DE SILLARES A DOS AGUAS DE MAMPOSTERÍA ENLUCIDA Y SILLERÍA.

CASA DE IMPRONTA RELEVANCIA RURAL.

OBRAS DE REHABILITACIÓN Y MANTENIMIENTO.

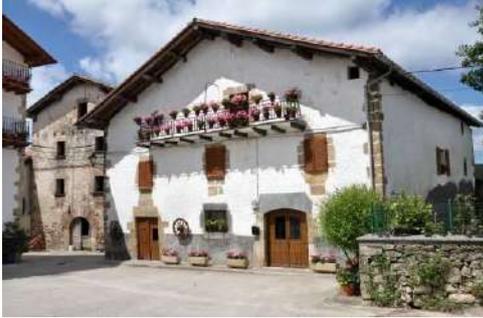
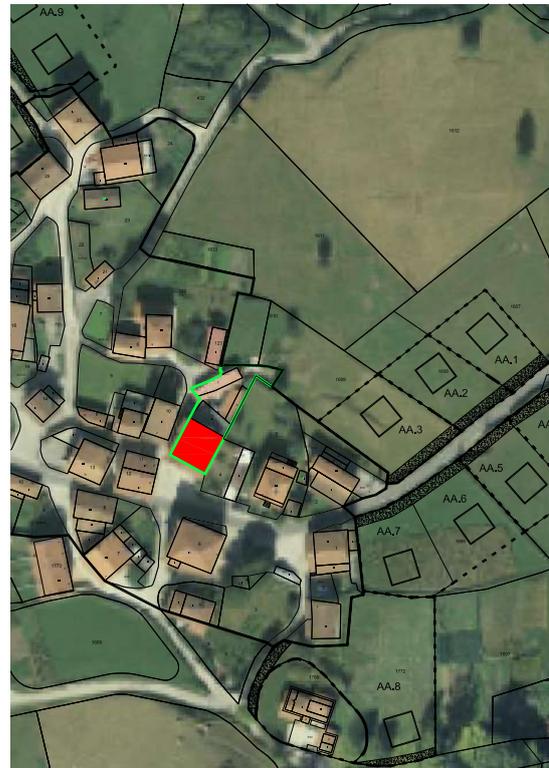
FICHA Nº 10

<p>1. IDENTIFICACIÓN.</p> <p>NOMBRE CASA</p> <p>DIRECCIÓN KARRIKA NAGUSIA 10</p> <p>CATASTRO POL.2, PARCELA 5</p> <p>Nº REFERENCIA PRINCIPE DE VIANA.- 6637</p>	<p>4. ELEMENTOS DE INTERÉS</p> <p>VOLUMETRÍA Y COMPOSICIÓN GENERAL</p> <p>ARCO REBAJADO, SILLARES DE HUECO Y ESQUINA.</p>
<p>2. CARACTERÍSTICAS</p> <p>USO. RESIDENCIAL</p> <p>CALIDAD. BUENA</p> <p>ESTADO CONSERVACIÓN. MALA</p> <p>SUPERFICIE PARCELA 689,41 M2</p> <p>SUPERFICIE CONSTRUIDA 841,63 M2</p>	<p>5. ELEMENTOS DISCORDANTES</p> <p>CIERRE DE VENTANA EN PLANTA BAJA DE FACHADA PRINCIPAL. TERRAZA POSTERIOR.</p> <p>6. REGIMEN DE PROTECCIÓN</p> <p>GRADO II</p> <p>CONSERVACIÓN Y MANTENIMIENTO</p> <p>LOS PROYECTOS DE REFORMA DEBERÁN SOMETERSE A INFORME DE LA INSTITUCIÓN PRÍNCIPE DE VIANA PREVIO A LA CONCESIÓN DE LICENCIA DE OBRAS.</p>
<p>3. DESCRIPCIÓN GENERAL</p> <p>CASA AISLADA CON ARCO REBAJADO, BALCÓN, CADENA DE SILLARES Y EN ESQUINA, DINTEL PORTADAS, RECERCADO DE HUECOS, RECERCADO DE SILLAR, VENTANAS.</p>	<p>7. ACTUACIONES RECOMENDADAS</p> <p>OBRAS DE REHABILITACIÓN Y MANTENIMIENTO.</p> <p>ELIMINACION CABLEADO FACHADAS</p>

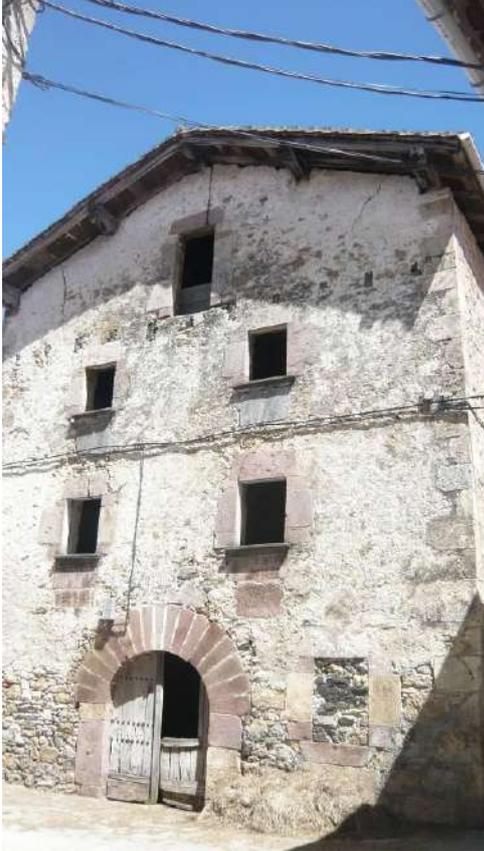
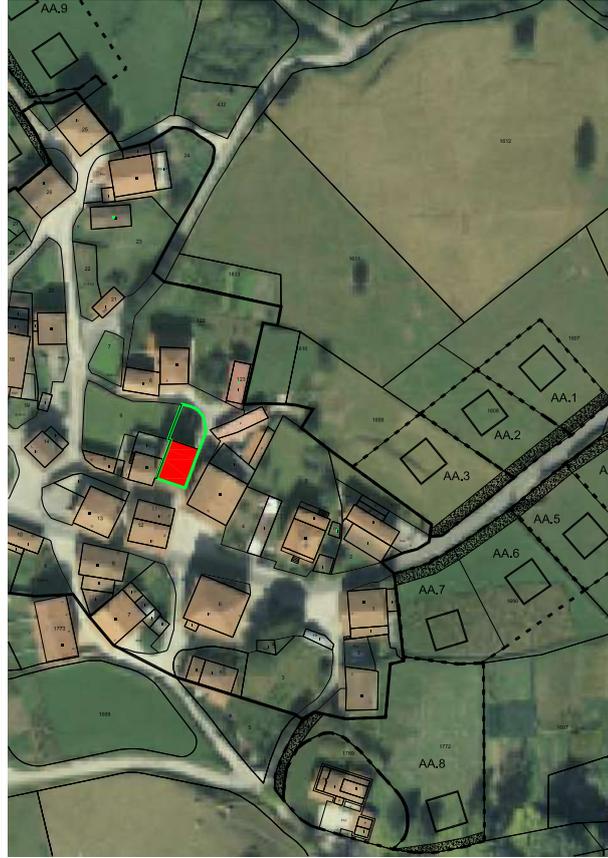
FICHA Nº 11

<p>1. IDENTIFICACIÓN.</p> <p>NOMBRE CASA</p> <p>DIRECCIÓN ITURRI KARRIKA 2</p> <p>CATASTRO POL.2, PARCELA 10</p> <p>Nº REFERENCIA PRINCIPE DE VIANA.- 6638</p>	<p>4. ELEMENTOS DE INTERÉS</p> <p>INTERÉS GENERAL</p> <p>PORTADA. ARCO DE MEDIO PUNTO. VOLUMETRÍA.</p> <p>5. ELEMENTOS DISCORDANTES</p> <p>HUECOS EN FACHADAS LATERALES.</p>
<p>2. CARACTERÍSTICAS</p> <p>USO. RESIDENCIAL</p> <p>CALIDAD. BUENA</p> <p>ESTADO CONSERVACIÓN. MALA</p> <p>SUPERFICIE PARCELA 267,20 M2</p> <p>SUPERFICIE CONSTRUIDA 557,40 M2</p>	<p>6. REGIMEN DE PROTECCIÓN</p> <p>GRADO II</p> <p>CONSERVACIÓN Y MANTENIMIENTO.</p> <p>LOS PROYECTOS DE REFORMA DEBERÁN SOMETERSE A INFORME DE LA INSTITUCIÓN PRÍNCIPE DE VIANA PREVIO A LA CONCESIÓN DE LICENCIA DE OBRAS.</p>
<p>3. DESCRIPCIÓN GENERAL</p> <p>CASA AISLADA DEL SIGLO XVIII CON ALERO, BALCÓN CADENA DE SILLARES Y EN ESQUINA, RECERCADO DE HUECOS, RECERCADO DE SILLAR, SILLARES, VENTANAS, DE MAMPOSTERÍA Y SILLERÍA.</p>	<p>7. ACTUACIONES RECOMENDADAS</p> <p>OBRAS DE REHABILITACIÓN TOTAL</p> <p>ADECUACION A USO RESIDENCIAL.</p>

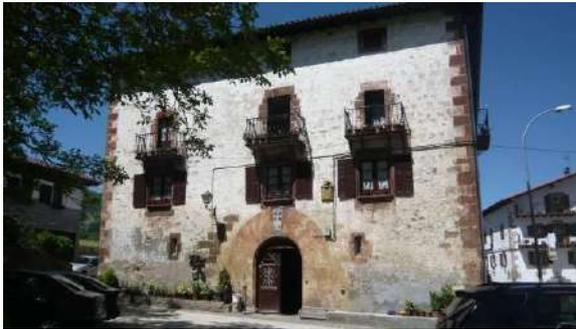
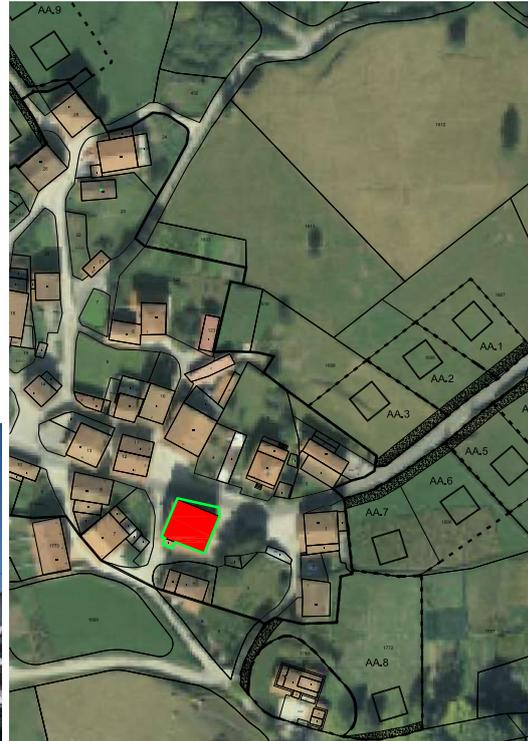
FICHA Nº 12

<p>1. IDENTIFICACIÓN.</p> <p>NOMBRE CASA</p> <p>DIRECCIÓN KARRIKA NAGUSIA 9</p> <p>CATASTRO POL.1, PARCELA 6</p> <p>Nº REFERENCIA PRINCIPE DE VIANA. - 6639</p>	<p>4. ELEMENTOS DE INTERÉS</p> <p>INTERÉS GENERAL</p> <p>VOLUMETRÍA Y COMPOSICIÓN GENERAL. PORTADA.</p> <hr/> <p>5. ELEMENTOS DISCORDANTES</p> <p>PEQUEÑOS HUECOS EN FACHADAS LATERALES.</p>
<p>2. CARACTERÍSTICAS</p> <p>USO. RESIDENCIAL</p> <p>CALIDAD. BUENA</p> <p>ESTADO CONSERVACIÓN. REGULAR</p> <p>SUPERFICIE PARCELA 324,43 M2</p> <p>SUPERFICIE CONSTRUIDA 844,35 M2</p>	<p>6. REGIMEN DE PROTECCIÓN</p> <p>GRADO I</p> <p>CONSERVACIÓN INTEGRAL.</p> <p>LOS PROYECTOS DE REFORMA DEBERÁN SOMETERSE A INFORME DE LA INSTITUCIÓN PRÍNCIPE DE VIANA PREVIO A LA CONCESIÓN DE LICENCIA DE OBRAS.</p>
<p>3. DESCRIPCIÓN GENERAL</p> <p>CASA AISLADA DE GRAN INTERÉS, REFLEJADA EN SU AMPLIA BIBLIOGRAFÍA:</p> <p>CASAS CONSISTORIALES DE NAVARRA. 1988</p> <p>GRAN ENCICLOPEDIA NAVARRA; PAMPLONA 1.990</p> <p>ALERO, CADENA DE SILLARES, ARCO DE MEDIO PUNTO, CORNISA, CRUZ, ESCUDO, REJA.</p>	<p>7. ACTUACIONES RECOMENDADAS</p> <p>REHABILITACIÓN INTENSA. ELIMINACION CABLEADO FACHADAS</p>

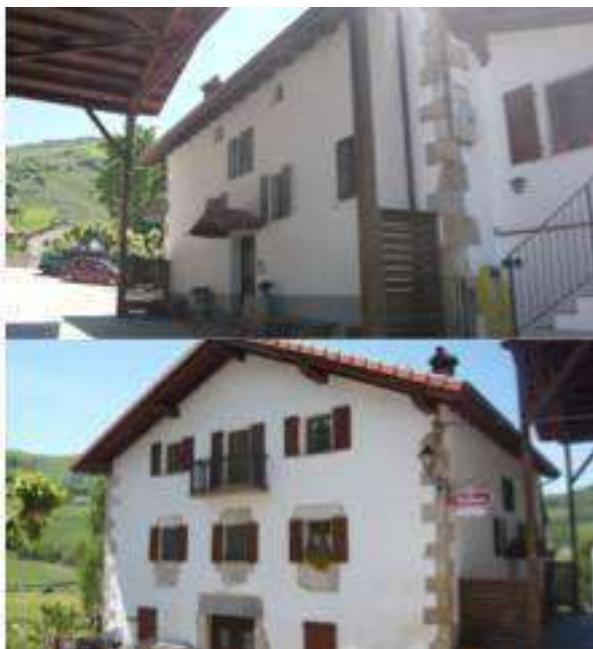
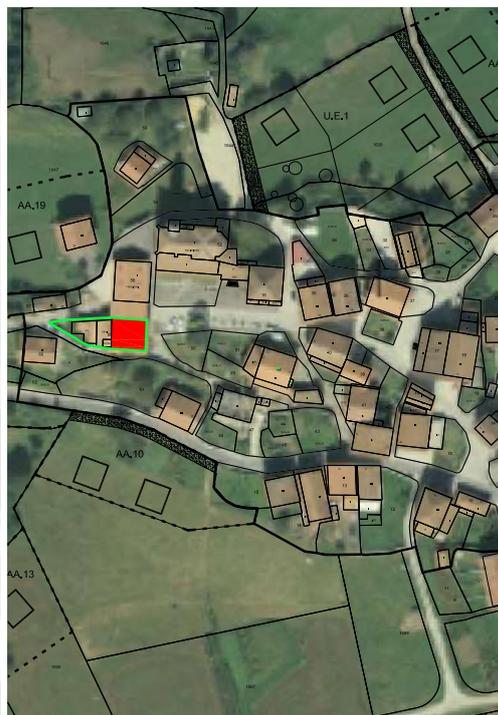
FICHA Nº 13

<p>1. IDENTIFICACIÓN.</p> <p>NOMBRE CASA CONSISTORIAL/ UDALETXEA DIRECCIÓN UDALETXEKO KARRIKA 9 CATASTRO POL.2, PARCELA 59 Nº REFERENCIA PRINCIPE DE VIANA.- 6640</p>	<p>4. ELEMENTOS DE INTERÉS ALERO, CADENA DE SILLARES, DINTEL, PORTADA, RECERCADO DE HUECOS. VENTANAS.</p> <p>5. ELEMENTOS DISCORDANTES</p>
<p>2. CARACTERÍSTICAS</p> <p>USO. INSTITUCIONAL CALIDAD. BUENA ESTADO CONSERVACIÓN. BUENA SUPERFICIE PARCELA 383,86 M2 SUPERFICIE CONSTRUIDA 677,71 M2</p>	<p>6. REGIMEN DE PROTECCIÓN</p> <p>GRADO II CONSERVACIÓN Y MANTENIMIENTO. LOS PROYECTOS DE REFORMA DEBERÁN SOMETERSE A INFORME DE LA INSTITUCIÓN PRÍNCIPE DE VIANA PREVIO A LA CONCESIÓN DE LICENCIA DE OBRAS.</p>
<p>3. DESCRIPCIÓN GENERAL</p> <p>CASA AISLADA DE GRAN INTERÉS, REFLEJADA EN SU AMPLIA BIBLIOGRAFÍA: CASAS CONSISTORIALES DE NAVARRA. PAMPLONA 1988. GRAN ENCICLOPEDIA NAVARRA 1.990.</p>	<p>7. ACTUACIONES RECOMENDADAS</p> <p>OBRAS DE REHABILITACIÓN Y MANTENIMIENTO.</p>

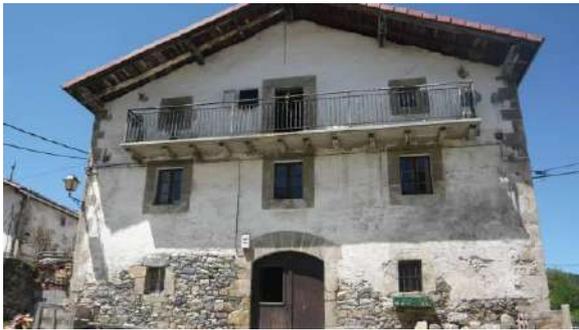
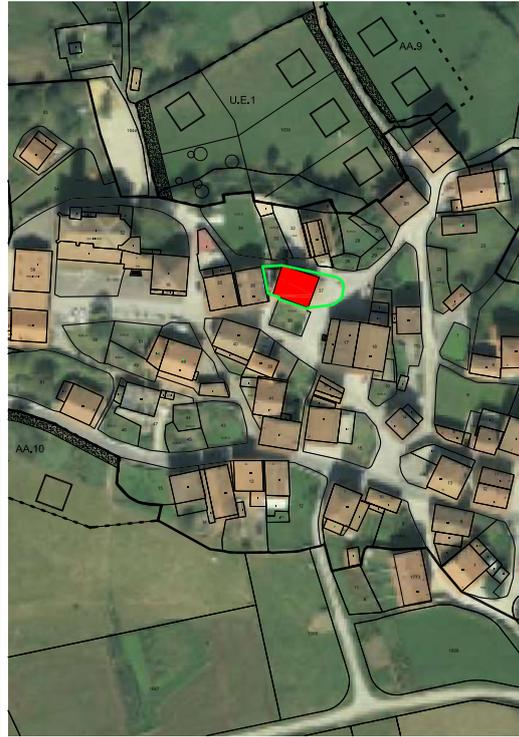
FICHA Nº 14

<p>1. IDENTIFICACIÓN.</p> <p>NOMBRE CASA</p> <p>DIRECCIÓN HARRITXURI KARRIKA 1</p> <p>CATASTRO POL.2, PARCELA 37</p> <p>Nº REFERENCIA PRINCIPE DE VIANA.- 6641</p>	<p>4. ELEMENTOS DE INTERÉS</p> <p>INTERÉS GENERAL</p> <p>ARCO REBAJADO, BALCÓN CORRIDO, SILLARES.</p>
<p>2. CARACTERÍSTICAS</p> <p>USO. RESIDENCIAL</p> <p>CALIDAD. BUENA</p> <p>ESTADO CONSERVACIÓN. BUENA</p> <p>SUPERFICIE PARCELA 388,34 M2</p> <p>SUPERFICIE CONSTRUIDA 562,29 M2</p>	<p>5. ELEMENTOS DISCORDANTES</p> <p>HUECOS EN FACHADAS LATERALES</p> <p>BALCÓN CON LOSA DE HORMIGÓN.</p>
<p>3. DESCRIPCIÓN GENERAL</p> <p>CASA AISLADA CON ALERO, ARCO REBAJADO, BALCÓN CORRIDO, CADENA DE SILLARES Y EN ESQUINA, MÉNSULAS. RECERCADO DE HUECOS. MAMPOSTERÍA ENLUCIDA Y SILLERÍA.</p>	<p>6. REGIMEN DE PROTECCIÓN</p> <p>GRADO II</p> <p>CONSERVACIÓN DE ELEMENTOS DE INTERÉS.</p> <p>LOS PROYECTOS DE REFORMA DEBERÁN SOMETERSE A INFORME DE LA INSTITUCIÓN PRÍNCIPE DE VIANA PREVIO A LA CONCESIÓN DE LICENCIA DE OBRAS.</p> <p>7. ACTUACIONES RECOMENDADAS</p> <p>OBRAS DE REHABILITACIÓN Y MANTENIMIENTO. ELIMINACION CABLEADO EN FACHADAS.</p>

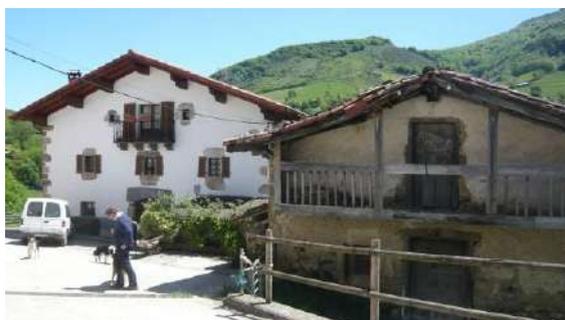
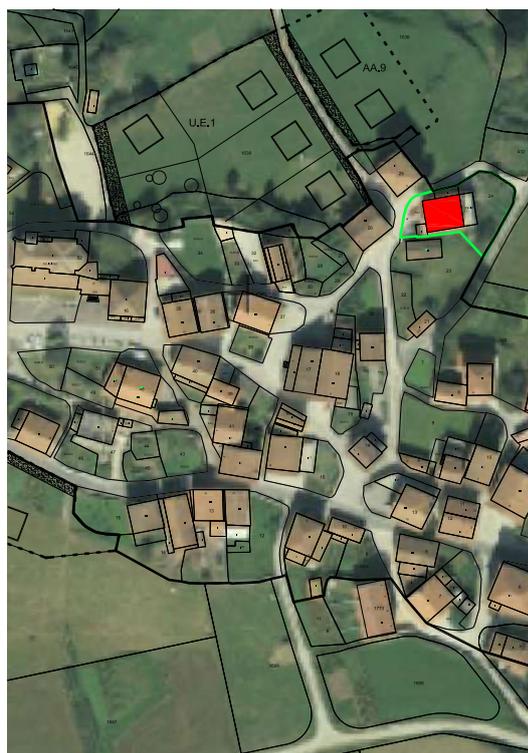
FICHA Nº 15

<p>1. IDENTIFICACIÓN.</p> <p>NOMBRE CASA</p> <p>DIRECCIÓN ITURRI KARRIKA 18</p> <p>CATASTRO POL.2, PARCELA 24</p> <p>Nº REFERENCIA PRINCIPE DE VIANA.- 6642</p>	<p>4. ELEMENTOS DE INTERÉS</p> <p>ALERO, ARCO REBAJADO, BALCÓN.</p>
<p>2. CARACTERÍSTICAS</p> <p>USO. RESIDENCIAL</p> <p>CALIDAD. BUENA</p> <p>ESTADO CONSERVACIÓN. BUENA</p> <p>SUPERFICIE PARCELA 839,32 M2</p> <p>SUPERFICIE CONSTRUIDA 599,59 M2</p>	<p>5. ELEMENTOS DISCORDANTES</p> <p>AÑADIDO EN FACHADA POSTERIOR. ALTERACIÓN DE HUECOS EN FACHADAS LATERALES.</p>
<p>3. DESCRIPCIÓN GENERAL</p> <p>CASA AISLADA CON ALERO, BALCÓN, CADENA DE SILLARES Y EN ESQUINA, ESCALERA, MÉNSULAS, RECERCADO DE HUECOS Y SILLAR.</p> <p>MAMPOSTERÍA ENLUCIDA Y SILLERÍA.</p>	<p>6. REGIMEN DE PROTECCIÓN</p> <p>GRADO III</p> <p>RENOVACIÓN.</p> <p>7. ACTUACIONES RECOMENDADAS</p> <p>OBRAS DE REHABILITACIÓN Y MANTENIMIENTO.</p>

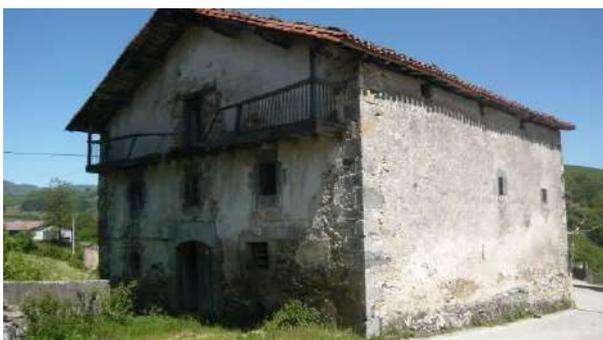
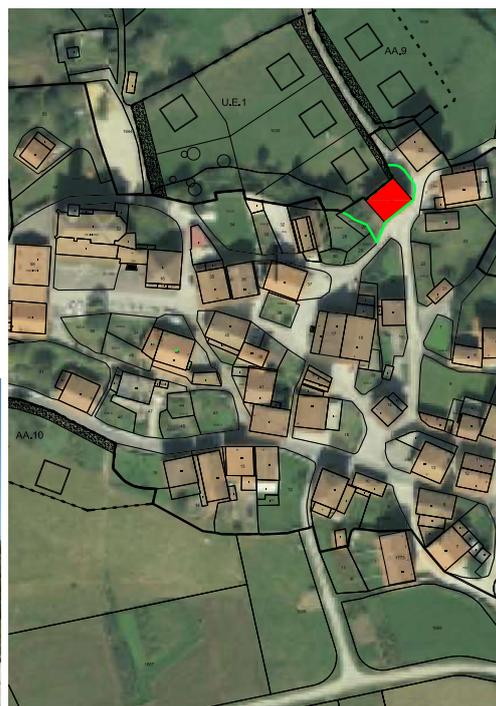
FICHA Nº 16

<p>1. IDENTIFICACIÓN.</p> <p>NOMBRE CASA</p> <p>DIRECCIÓN HARRITXURI KARRIKA 3</p> <p>CATASTRO POL.2, PARCELA 26</p> <p>Nº REFERENCIA PRINCIPE DE VIANA.- 6643</p>	<p>4. ELEMENTOS DE INTERÉS</p> <p>ARCO REBAJADO. BALCÓN CORRIDO, HORNO, PORTADA. COMPLETO EN SU ESTADO ORIGINAL.</p>
<p>2. CARACTERÍSTICAS</p> <p>USO. RESIDENCIAL</p> <p>CALIDAD. BUENA</p> <p>ESTADO CONSERVACIÓN. MALA</p> <p>SUPERFICIE PARCELA 384,52 M2</p> <p>SUPERFICIE CONSTRUIDA 547,89 M2</p>	<p>5. ELEMENTOS DISCORDANTES</p> <p>ESTADO DEL EDIFICIO.</p> <p>6. REGIMEN DE PROTECCIÓN</p> <p>GRADO II</p> <p>CONSERVACIÓN DE ELEMENTOS DE INTERÉS.</p> <p>LOS PROYECTOS DE REFORMA DEBERÁN SOMETERSE A INFORME DE LA INSTITUCIÓN PRÍNCIPE DE VIANA PREVIO A LA CONCESIÓN DE LICENCIA DE OBRAS.</p>
<p>3. DESCRIPCIÓN GENERAL</p> <p>CASA AISLADA CON ALERO, ARCO REBAJADO, CADENA DE SILLARES Y EN ESQUINA, DINTEL, HORNO, PORTADA, RECERCADO DE HUECOS Y SILLAR.</p> <p>MAMPOSTERÍA ENLUCIDA Y SILLERÍA.</p>	<p>7. ACTUACIONES RECOMENDADAS</p> <p>OBRAS DE REHABILITACIÓN URGENTE.</p>

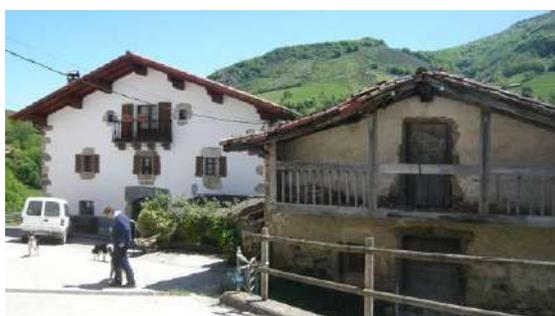
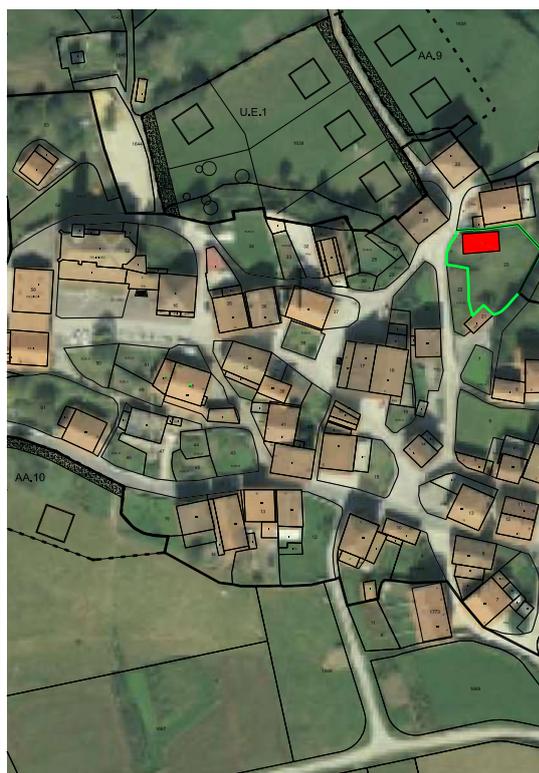
FICHA Nº 17

<p>1. IDENTIFICACIÓN.</p> <p>NOMBRE CASA</p> <p>DIRECCIÓN ITURRI KARRIKA 16</p> <p>CATASTRO POL.2, PARCELA 23</p> <p>Nº REFERENCIA PRINCIPE DE VIANA.- 6644</p>	<p>4. ELEMENTOS DE INTERÉS</p> <p>PORTADA CON RECERCADO DE MADERA EN BalcÓN CORRIDO.</p>
<p>2. CARÁCTERÍSTICAS</p> <p>USO. AGROPECUARIO</p> <p>CALIDAD. BUENA</p> <p>ESTADO CONSERVACIÓN. MALA</p> <p>SUPERFICIE PARCELA 778,54 M2</p> <p>SUPERFICIE CONSTRUIDA 199,92 M2</p>	<p>5. ELEMENTOS DISCORDANTES</p> <p>ESTADO DE CONSERVACIÓN.</p> <p>6. REGIMEN DE PROTECCIÓN</p> <p>GRADO II</p> <p>CONSERVACIÓN Y MANTENIMIENTO.</p> <p>LOS PROYECTOS DE REFORMA DEBERÁN SOMETERSE A INFORME DE LA INSTITUCIÓN PRÍNCIPE DE VIANA PREVIO A LA CONCESIÓN DE LICENCIA DE OBRAS.</p>
<p>3. DESCRIPCIÓN GENERAL</p> <p>CASA AGROPECUARIA DE ESCASO VOLUMEN Y DIMENSIONES, ALERO, CADENA DE SILLARES Y EN ESQUINA, DINTEL, HORNO, RECERCADO DE HUECOS Y SILLAR.</p>	<p>7. ACTUACIONES RECOMENDADAS</p> <p>OBRAS DE REHABILITACIÓN URGENTE.</p>

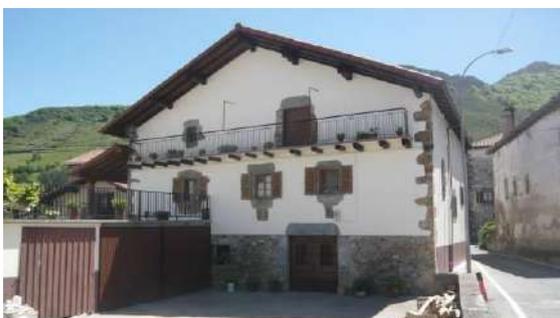
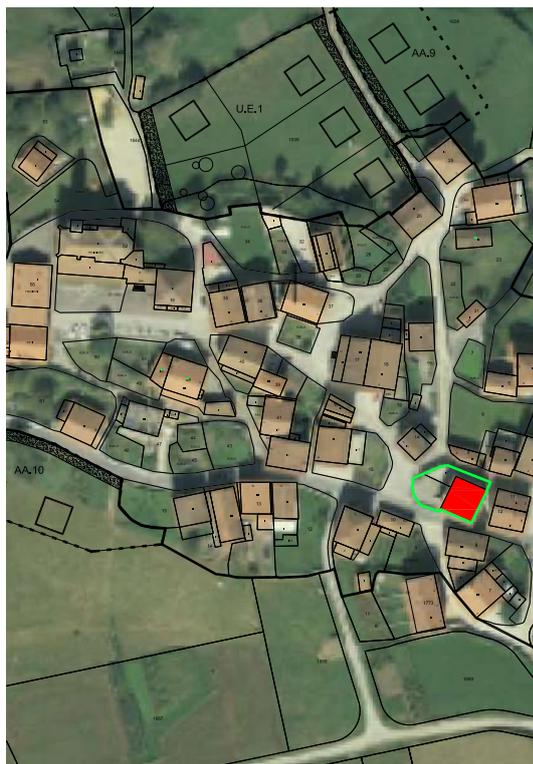
FICHA Nº 18

<p>1. IDENTIFICACIÓN.</p> <p>NOMBRE CASA</p> <p>DIRECCIÓN KARRIKA NAGUSIA 16</p> <p>CATASTRO POL.2, PARCELA 13</p> <p>Nº REFERENCIA PRINCIPE DE VIANA.- 6645</p>	<p>4. ELEMENTOS DE INTERÉS</p>
<p>2. CARACTERÍSTICAS</p> <p>USO. RESIDENCIAL</p> <p>CALIDAD. BUENA</p> <p>ESTADO CONSERVACIÓN. BUENA</p> <p>SUPERFICIE PARCELA 413,64 M2</p> <p>SUPERFICIE CONSTRUIDA 637,24 M2</p>	<p>5. ELEMENTOS DISCORDANTES</p> <p>AÑADIDO LATERAL CON TERRAZA. BALCÓN CON LOSA DE HORMIGÓN.</p>
<p>3. DESCRIPCIÓN GENERAL</p> <p>CASA AISLADA CON ALERO, BALCÓN, CADENA DE SILLARES Y ESQUINA, DINTEL, PORTADA, RECERCADO DE HUECOS Y SILLAR.</p>	<p>6. REGIMEN DE PROTECCIÓN</p> <p>GRADO II</p> <p>CONSERVACIÓN Y MANTENIMIENTO.</p> <p>LOS PROYECTOS DE REFORMA DEBERÁN SOMETERSE A INFORME DE LA INSTITUCIÓN PRÍNCIPE DE VIANA PREVIO A LA CONCESIÓN DE LICENCIA DE OBRAS.</p> <p>7. ACTUACIONES RECOMENDADAS</p> <p>OBRAS DE REHABILITACIÓN Y MANTENIMIENTO.</p>

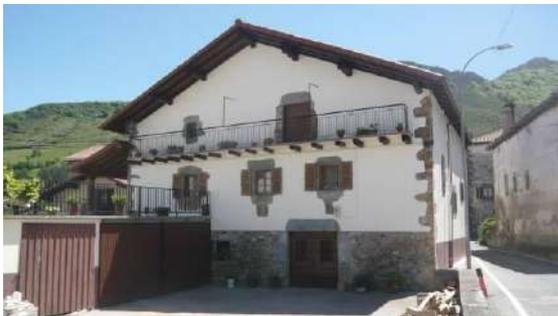
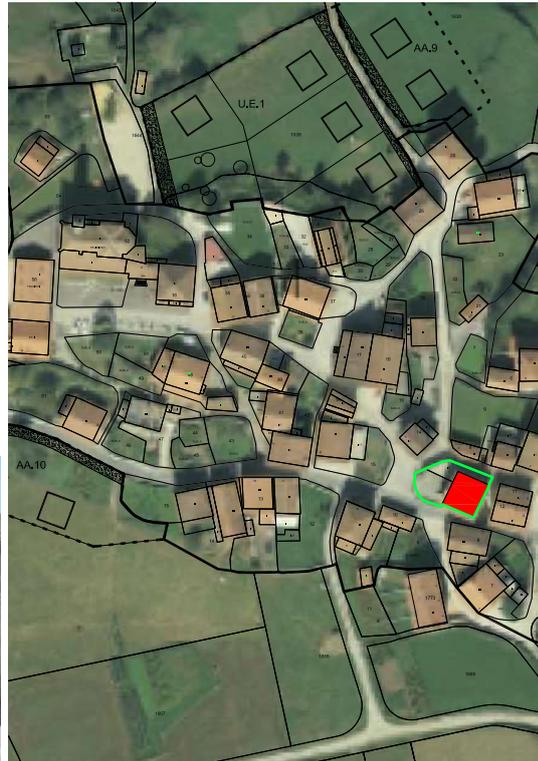
FICHA Nº 18

<p>1. IDENTIFICACIÓN.</p> <p>NOMBRE CASA</p> <p>DIRECCIÓN KARRIKA NAGUSIA 16</p> <p>CATASTRO POL.2, PARCELA 13</p> <p>Nº REFERENCIA PRINCIPE DE VIANA.- 6645</p>	<p>4. ELEMENTOS DE INTERÉS</p>
<p>2. CARACTERÍSTICAS</p> <p>USO. RESIDENCIAL</p> <p>CALIDAD. BUENA</p> <p>ESTADO CONSERVACIÓN. BUENA</p> <p>SUPERFICIE PARCELA 413,64 M2</p> <p>SUPERFICIE CONSTRUIDA 637,24 M2</p>	<p>5. ELEMENTOS DISCORDANTES</p> <p>AÑADIDO LATERAL CON TERRAZA. BALCÓN CON LOSA DE HORMIGÓN.</p> <p>6. REGIMEN DE PROTECCIÓN</p> <p>GRADO II</p> <p>CONSERVACIÓN Y MANTENIMIENTO.</p> <p>LOS PROYECTOS DE REFORMA DEBERÁN SOMETERSE A INFORME DE LA INSTITUCIÓN PRÍNCIPE DE VIANA PREVIO A LA CONCESIÓN DE LICENCIA DE OBRAS.</p>
<p>3. DESCRIPCIÓN GENERAL</p> <p>CASA AISLADA CON ALERO, BALCÓN, CADENA DE SILLARES Y ESQUINA, DINTEL, PORTADA, RECERCADO DE HUECOS Y SILLAR.</p>	<p>7. ACTUACIONES RECOMENDADAS</p> <p>OBRAS DE REHABILITACIÓN Y MANTENIMIENTO.</p>

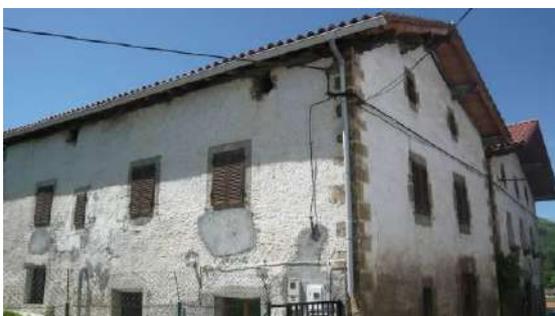
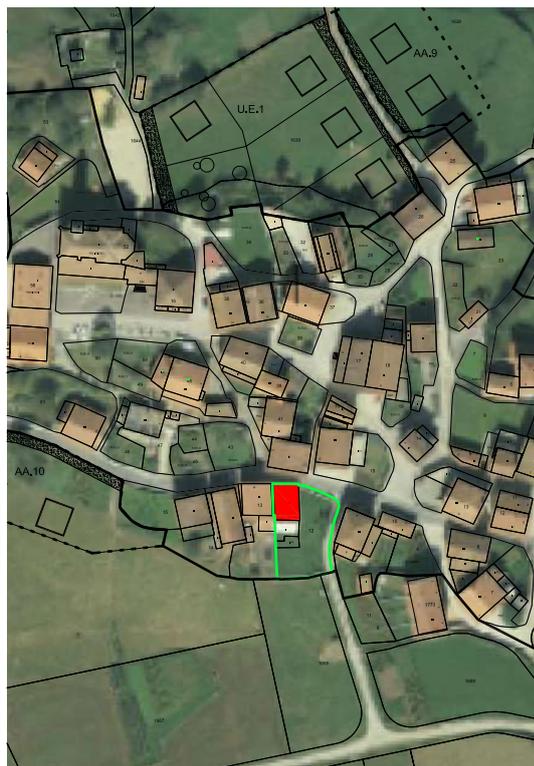
FICHA Nº 19

<p>1. IDENTIFICACIÓN.</p> <p>NOMBRE CASA</p> <p>DIRECCIÓN KARRIKA NAGUSIA 17</p> <p>CATASTRO POL.1, PARCELA 12</p> <p>Nº REFERENCIA PRINCIPE DE VIANA.- 6646</p>	<p>4. ELEMENTOS DE INTERÉS</p>
<p>2. CARACTERÍSTICAS</p> <p>USO. RESIDENCIAL</p> <p>CALIDAD. BUENA</p> <p>ESTADO CONSERVACIÓN. REGULAR</p> <p>SUPERFICIE PARCELA 746,87M2</p> <p>SUPERFICIE CONSTRUIDA 455,33 M2</p>	<p>5. ELEMENTOS DISCORDANTES</p> <p>HUECOS EN FACHADA LATERAL.</p>
<p>3. DESCRIPCIÓN GENERAL</p> <p>CASA AISLADA CON ALERO, DINTEL, MÉNSULAS, RECERCADO DE HUECOS Y SILLAR.</p>	<p>6. REGIMEN DE PROTECCIÓN</p> <p>GRADO II</p> <p>CONSERVACIÓN Y MANTENIMIENTO.</p> <p>LOS PROYECTOS DE REFORMA DEBERÁN SOMETERSE A INFORME DE LA INSTITUCIÓN PRÍNCIPE DE VIANA PREVIO A LA CONCESIÓN DE LICENCIA DE OBRAS.</p> <p>7. ACTUACIONES RECOMENDADAS</p> <p>OBRAS DE REHABILITACIÓN Y MANTENIMIENTO.</p> <p>ARREGLO FACHADAS. ELIMINACION ELEMENTOS DISCORDANTES.</p>

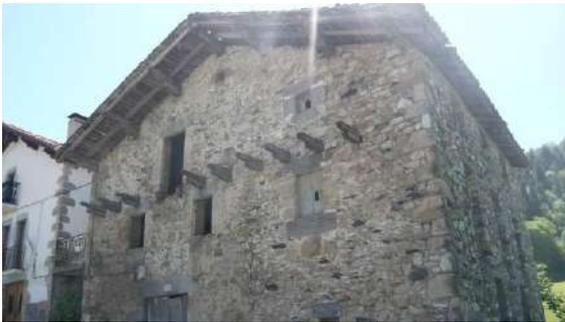
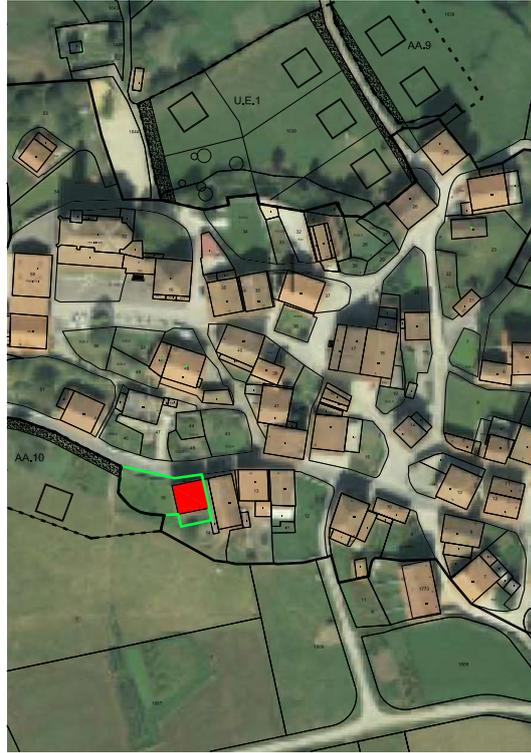
FICHA Nº 20

<p>1. IDENTIFICACIÓN.</p> <p>NOMBRE CASA</p> <p>DIRECCIÓN KARRIKA NAGUSIA 23</p> <p>CATASTRO POL.1, PARCELA 15</p> <p>Nº REFERENCIA PRINCIPE DE VIANA.- 6647</p>	<p>4. ELEMENTOS DE INTERÉS</p> <p>INTERES GENERAL</p> <p>PORTADA, DINTEL, BALCÓN.</p> <p>5. ELEMENTOS DISCORDANTES</p> <p>ESTADO DE CONSERVACIÓN DEFICIENTE.</p> <p>DESAPARICIÓN DEL BALCÓN. HUECOS EN FACHADAS LATERALES.</p>
<p>2. CARACTERÍSTICAS</p> <p>USO. RESIDENCIAL</p> <p>CALIDAD. BUENA</p> <p>ESTADO CONSERVACIÓN. MALA</p> <p>SUPERFICIE PARCELA 539,97 M2</p> <p>SUPERFICIE CONSTRUIDA 411,72 M2</p>	<p>6. REGIMEN DE PROTECCIÓN</p> <p>GRADO II</p> <p>CONSERVACIÓN DE ELEMENTOS DE INTERÉS.</p>
<p>3. DESCRIPCIÓN GENERAL</p> <p>CASA AISLADA CON BALCÓN, CADENA DE SILLARES, DINTEL, PORTADA, RECERCADO DE ESQUINAS Y SILLAR.</p>	<p>7. ACTUACIONES RECOMENDADAS</p> <p>OBRAS DE REHABILITACIÓN URGENTE.</p>

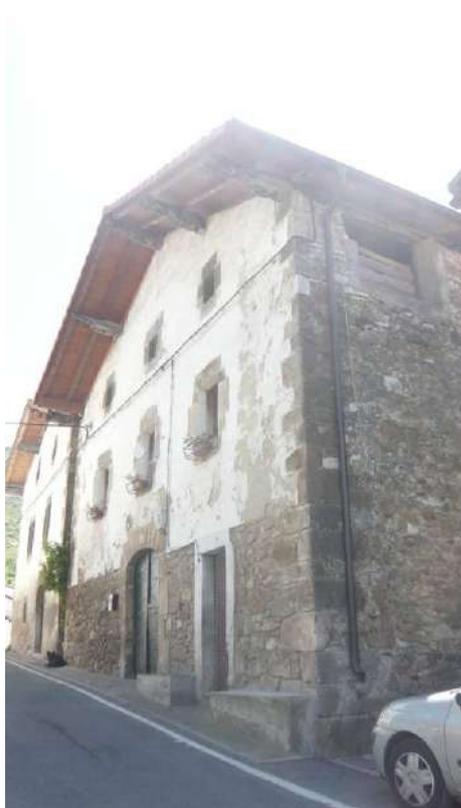
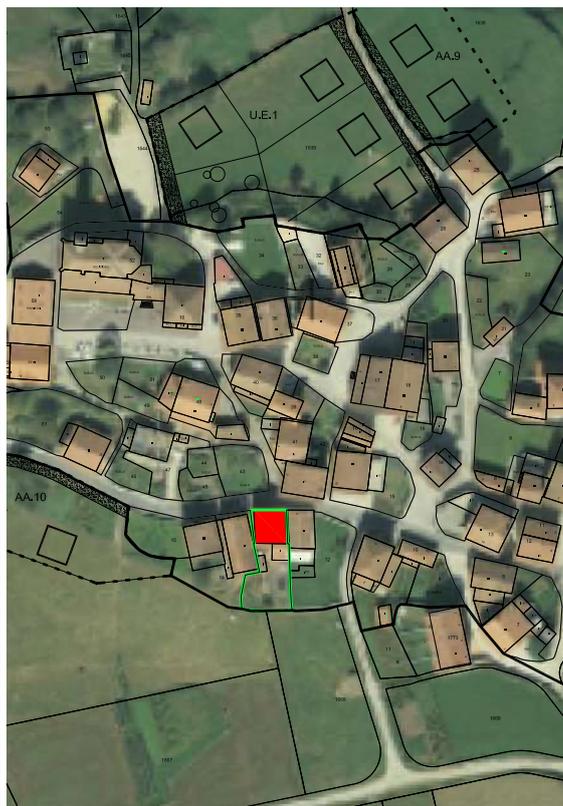
FICHA Nº 21

1. IDENTIFICACIÓN. NOMBRE CASA DIRECCIÓN KARRIKA NAGUSIA 19 CATASTRO POL.1, PARCELA 13 Nº REFERENCIA PRINCIPE DE VIANA.- 6648		4. ELEMENTOS DE INTERÉS INTERÉS GENERAL ARCO REBAJADO, DESAGÜE, DOVELAS, PUERTA.

2. CARACTERÍSTICAS USO. RESIDENCIAL CALIDAD. BUENA ESTADO CONSERVACIÓN. BUENA SUPERFICIE PARCELA 509,95 M2 SUPERFICIE CONSTRUIDA 463,12 M2		5. ELEMENTOS DISCORDANTES APERTURA DE ACCESO LATERAL EN FACHADA PRINCIPAL, VENTANAS EN FACHADAS LATERALES.

3. DESCRIPCIÓN GENERAL CASA AISLADA CON ALERO, ARCO REBAJADO, CADENA DE SILLARES Y EN ESQUINA, DESAGÜE, DOVELAS, PUERTA, RECERCADO DE HUECOS Y SILLAR. ANTIGUAMENTE ALBERGÓ UNA TABERNA.		6. REGIMEN DE PROTECCIÓN GRADO II CONSERVACIÓN DE ELEMENTOS DE INTERÉS. LOS PROYECTOS DE REFORMA DEBERN SOMETERSE A INFORME DE LA INSTITUCIÓN PRÍNCIPE DE VIANA PREVIO A LA CONCESIÓN DE LICENCIA DE OBRAS.

7. ACTUACIONES RECOMENDADAS OBRAS DE REHABILITACIÓN INTENSA. ELIMINACION CABLEADO EN FACHADAS. ELIMINACION DE ELEMENTOS DISCORDANTES.

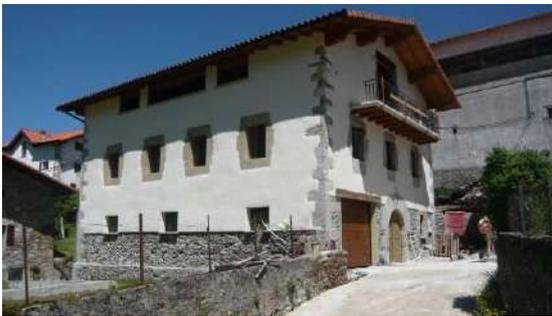
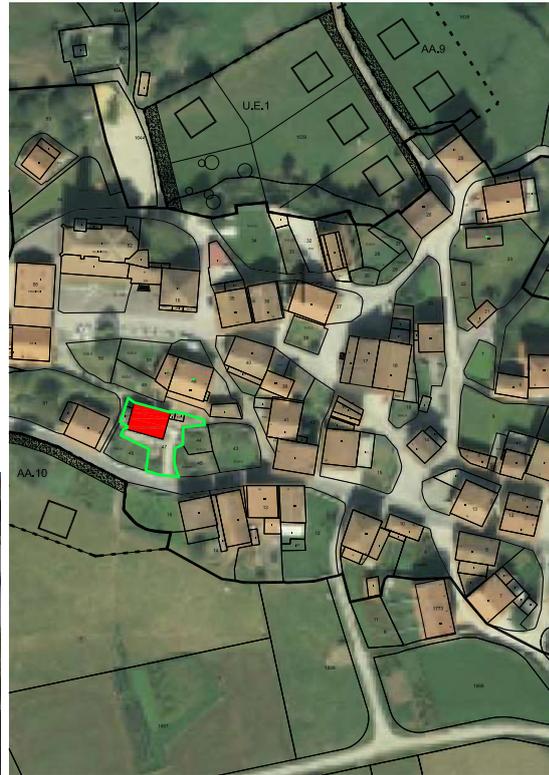
FICHA Nº 22

<p>1. IDENTIFICACIÓN.</p> <p>NOMBRE CASA</p> <p>DIRECCIÓN ARKAITZ BIDEA 3</p> <p>CATASTRO POL.2, PARCELA 47</p> <p>Nº REFERENCIA PRINCIPE DE VIANA.- 6649</p>	<p>4. ELEMENTOS DE INTERÉS</p> <p>INTERÉS GENERAL.</p>
<p>2. CARACTERÍSTICAS</p> <p>USO. RESIDENCIAL</p> <p>CALIDAD. BUENA</p> <p>ESTADO CONSERVACIÓN. BUENA</p> <p>SUPERFICIE PARCELA 453,34 M2</p> <p>SUPERFICIE CONSTRUIDA 475,43 M2</p>	<p>5. ELEMENTOS DISCORDANTES</p> <p>ENLOSADO DE HORMIGÓN EN BALCÓN. VENTANAS EN FACHADAS LATERALES, TERRAZA POSTERIOR.</p>
<p>3. DESCRIPCIÓN GENERAL</p> <p>CASA AISLADA CON ALERO, ARCO DE MEDIO PUNTO, BALCÓN, SILLARES, CADENA DE SILLARES Y EN ESQUINA, DOVELAS, PORTADA, RECERCADO DE HUECOS Y SILLAR.</p> <p>MAMPOSTERÍA ENLUCIDA Y SILLERÍA.</p> <p>OBRAS DE REHABILITACIÓN RECIENTE.</p>	<p>6. REGIMEN DE PROTECCIÓN</p> <p>GRADO II</p> <p>CONSERVACIÓN DE ELEMENTOS DE INTERÉS.</p> <p>LOS PROYECTOS DE REFORMA DEBERÁN SOMETERSE A INFORME DE LA INSTITUCIÓN PRÍNCIPE DE VIANA PREVIO A LA CONCESIÓN DE LICENCIA DE OBRAS.</p> <p>7. ACTUACIONES RECOMENDADAS</p> <p>MANTENIMIENTO.</p>

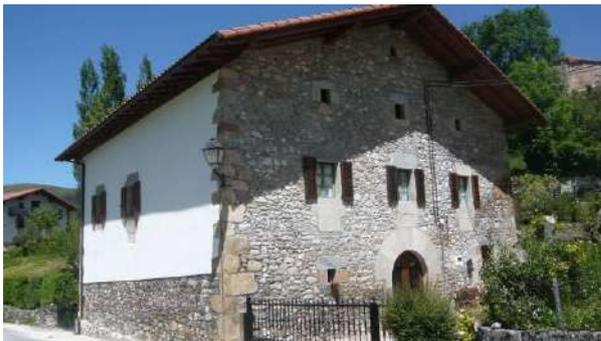
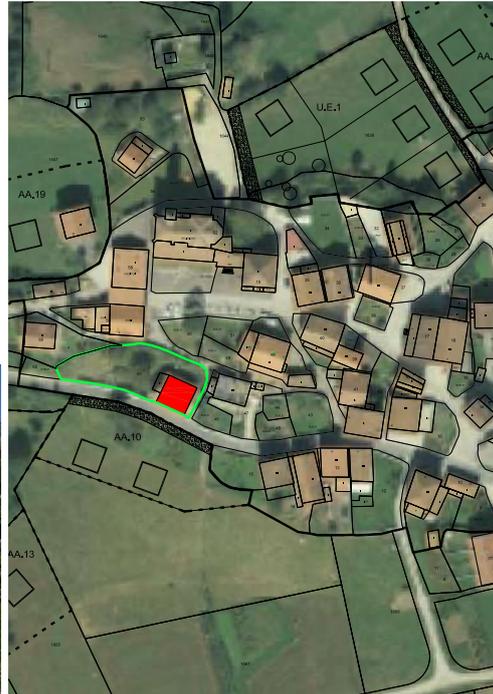
FICHA Nº 23

<p>1. IDENTIFICACIÓN.</p> <p>NOMBRE CASA</p> <p>DIRECCIÓN KARRIKA NAGUSIA 24</p> <p>CATASTRO POL.2, PARCELA 61</p> <p>Nº REFERENCIA PRINCIPE DE VIANA.- 6650</p>	<p>4. ELEMENTOS DE INTERÉS</p> <p>INTERÉS GENERAL. MAMPOSTERÍA VISTA Y COMPOSICIÓN EN FACHADA PRINCIPAL.</p> <p>5. ELEMENTOS DISCORDANTES</p> <p>ELIMINACIÓN DEL ENLUCIDO DE FACHADA PRINCIPAL.</p>
<p>2. CARACTERÍSTICAS</p> <p>USO. RESIDENCIAL</p> <p>CALIDAD. BUENA</p> <p>ESTADO CONSERVACIÓN. BUENA</p> <p>SUPERFICIE PARCELA 1.086,16 M2</p> <p>SUPERFICIE CONSTRUIDA 514,81 M2</p>	<p>6. REGIMEN DE PROTECCIÓN</p> <p>GRADO II</p> <p>CONSERVACIÓN DE ELEMENTOS DE INTERÉS.</p> <p>LOS PROYECTOS DE REFORMA DEBERÁN SOMETERSE A INFORME DE LA INSTITUCIÓN PRÍNCIPE DE VIANA PREVIO A LA CONCESIÓN DE LICENCIA DE OBRAS.</p>
<p>3. DESCRIPCIÓN GENERAL</p> <p>CASA AISLADA CON ALERO, ARCO DE MEDIO PUNTO, CADENA DE SILLARES Y EN ESQUINA, PORTADA, RECERCADO DE HUECOS, RECERCADO DE SILLAR.</p> <p>MAMPOSTERÍA ENLUCIDA, SILLERÍA.</p> <p>REHABILITACIÓN DEL AÑO 2.000.</p>	<p>7. ACTUACIONES RECOMENDADAS</p> <p>OBRAS DE REHABILITACIÓN Y MANTENIMIENTO.</p>
